ZONIFICACIÓN ECOLÓGICA Y ECONÓMICA DEL

**AMAZONAS**

## **HIDROGRAFÍA**

Informe temático: **HIDROGRAFÍA** / José Maco García

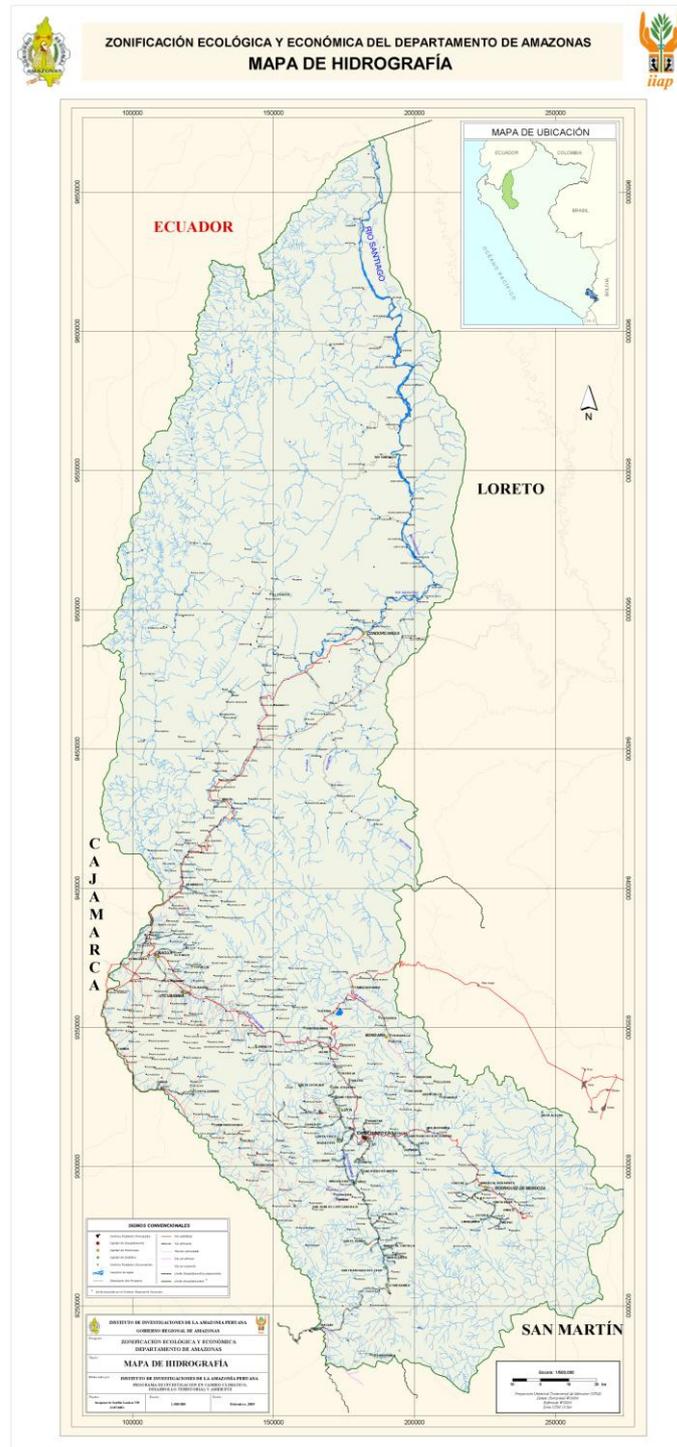
Figura 1. Mapa Hidrográfico del departamento de Amazonas.

La red hidrográfica de la Región Amazonas está constituida por un sector de la cuenca del río Marañón (Figura 1), siendo sus afluentes principales por la margen izquierda los ríos: Cenepa y Santiago y por la margen derecha los ríos Utcubamba, Imaza-Chiriaco y Nieva. Estos últimos son alimentados por los deshielos y las continuas precipitaciones pluviales que ocurren en la Cordillera Oriental. Además, a la región Amazonas pertenece un pequeño sector de la parte alta de la cuenca del río Mayo y de la cuenca del Huayabamba, cuyas aguas drenan principalmente territorios de la Región San Martín y que se origina en el flanco Subandino; entre ellos tenemos a los ríos San Antonio, Ventilla, Huambo, etc. El caudal de los ríos son muy variables durante todo el año y dependen de la intensidad de las lluvias. En la tabla 1 (Figura 2) se muestra las principales cuencas de la Región Amazonas que abarca una extensión de 4'205,038 ha.

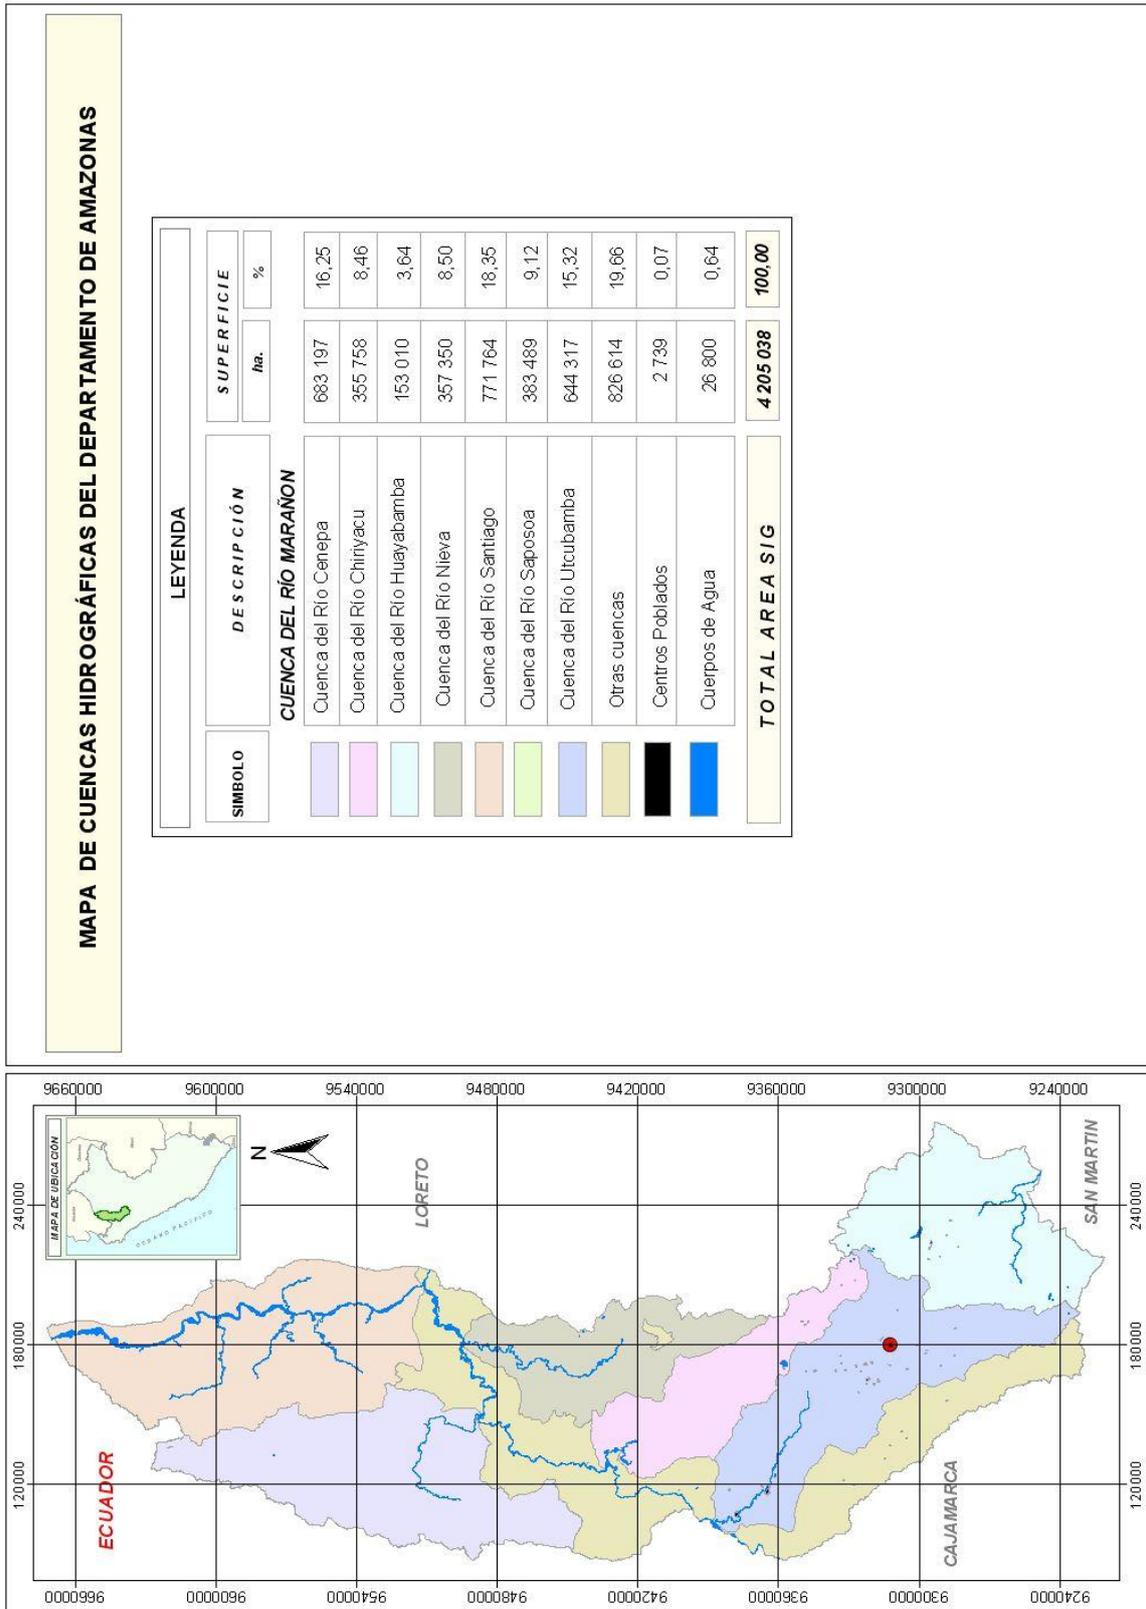
**Figura 2: Mapa de Cuencas del departamento de Amazonas.**

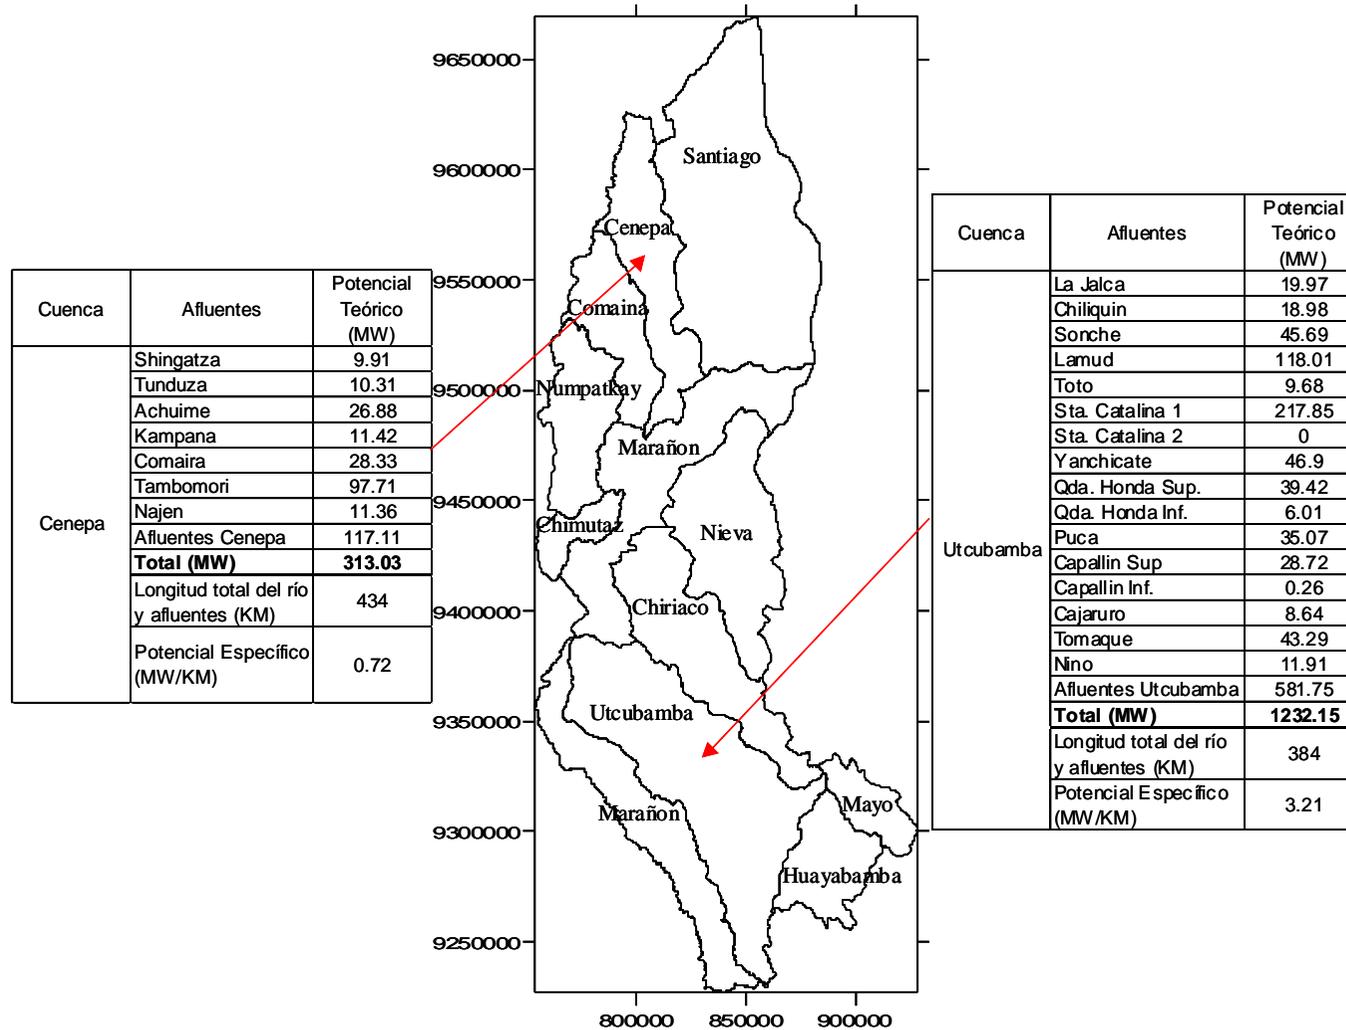
**Gráfico 1: Potencial hidroeléctrico teórico y específico para las cuencas Cenepa y Utcubamba**

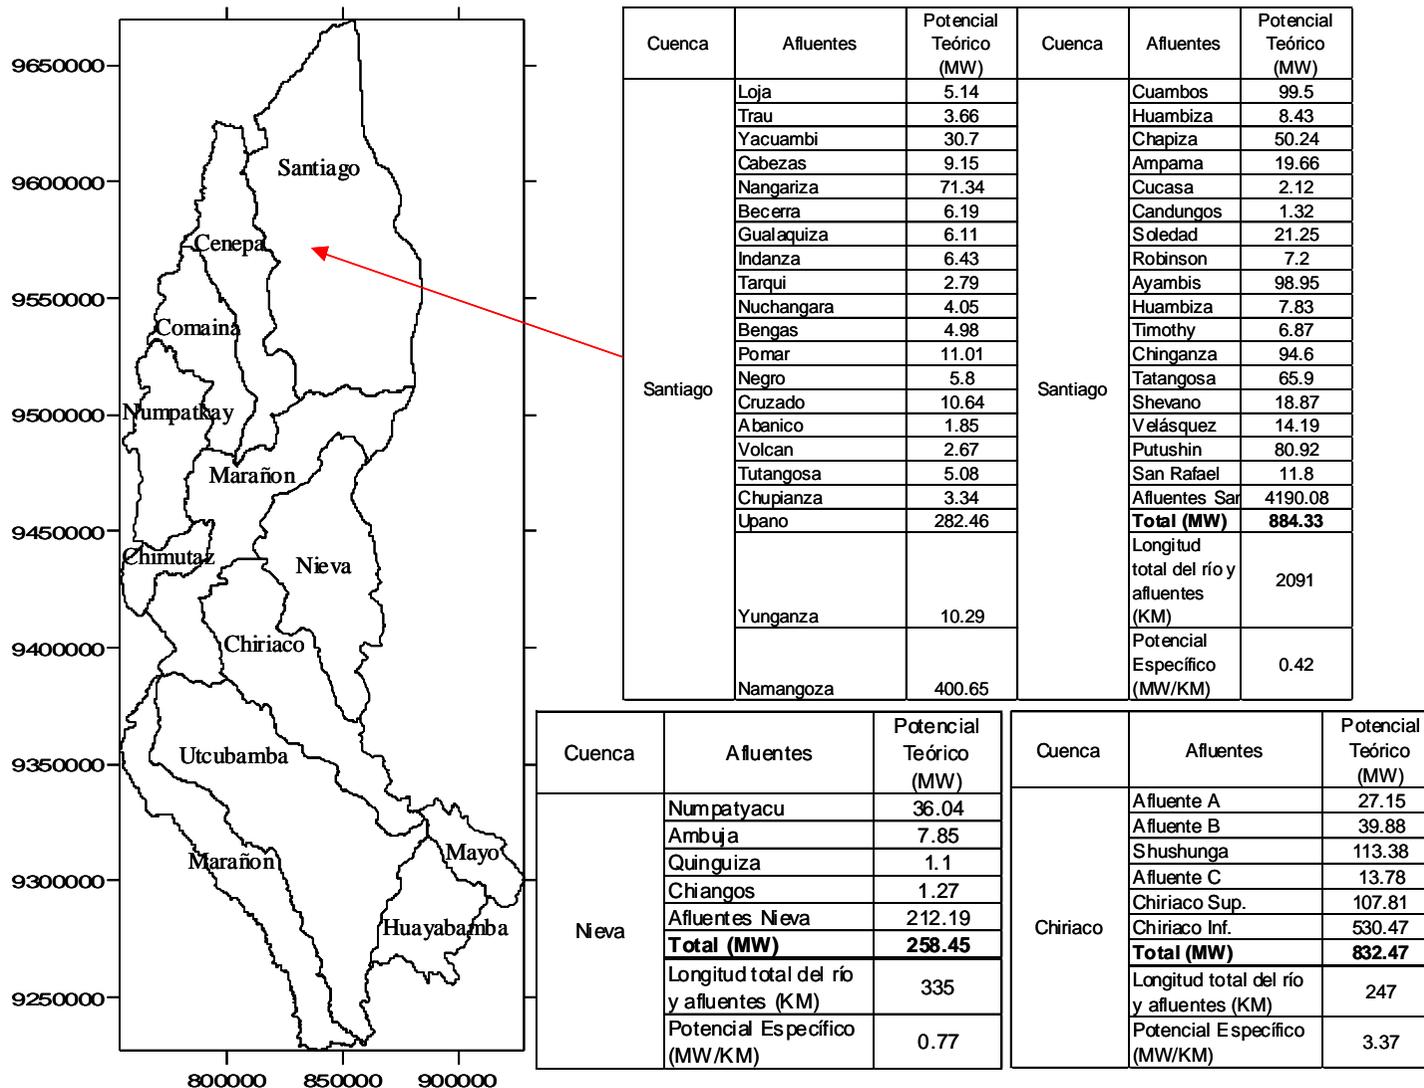
Gráfico 2: Potencial hidroeléctrico teórico y específico para las cuencas Santiago, Nieva y Chiriaco

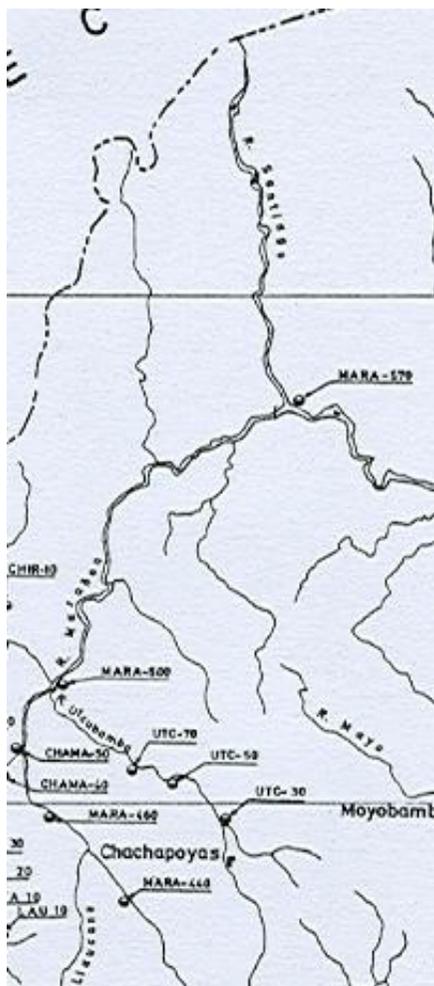
**Gráfico 3: Proyectos hidroenergéticos priorizados en el ámbito de los ríos Marañón y Utcubamba**

**Proyectos Hidroenergéticos en el ámbito de los ríos Marañón y Utcubamba**

Asimismo, el Gráfico 3, muestra las CCHH priorizadas en la región Amazonas, en base al costo específico de generación de energía eléctrica.

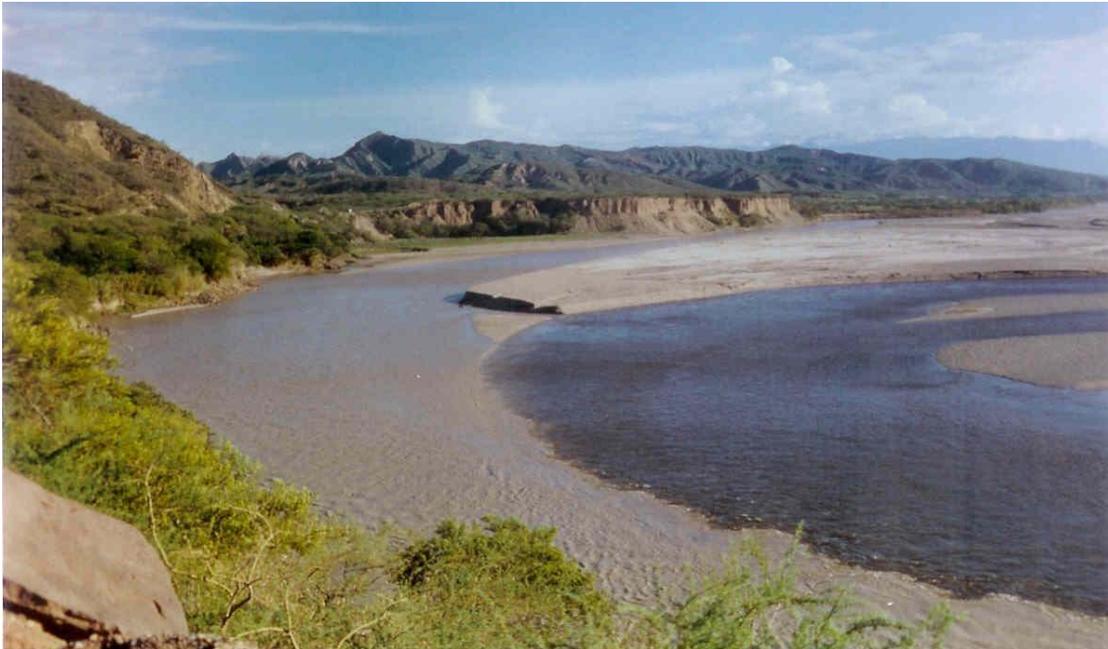
**FOTO 1:** Río Marañón en su unión con el río Chinchipe, nótese el lecho con suave pendiente y la diferenciación en la coloración de las aguas.

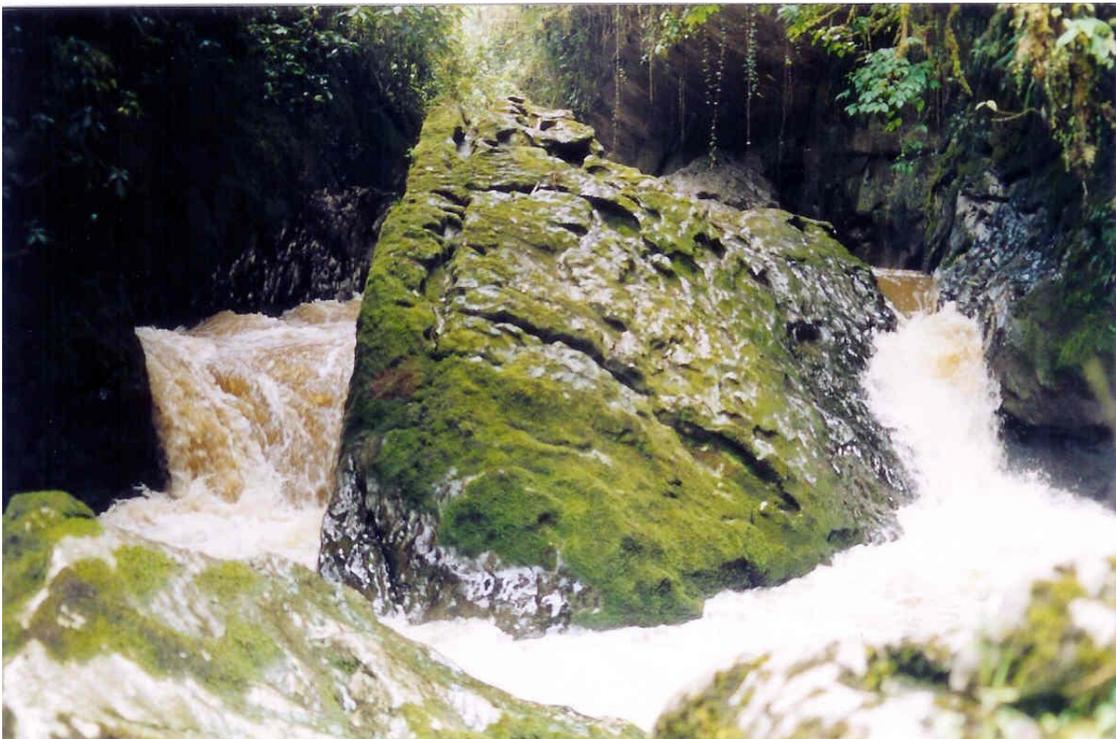
**FOTO 2:** Sector alto del Río Utcubamba con fuerte pendiente.
